INGENIEURBÜRO FÜR DRAHTSEILTECHNIK

WAS WIR FÜR SIE TUN KÖNNEN

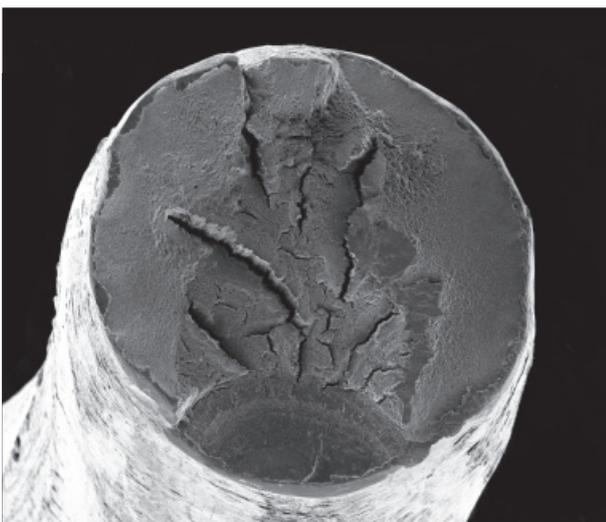
Dieser Draht wurde zunächst durch einen Ermüdungsriß geschwächt (unterer Bereich) und brach dann durch eine Überlast. Rasterelektronenmikroskopisches Bild.

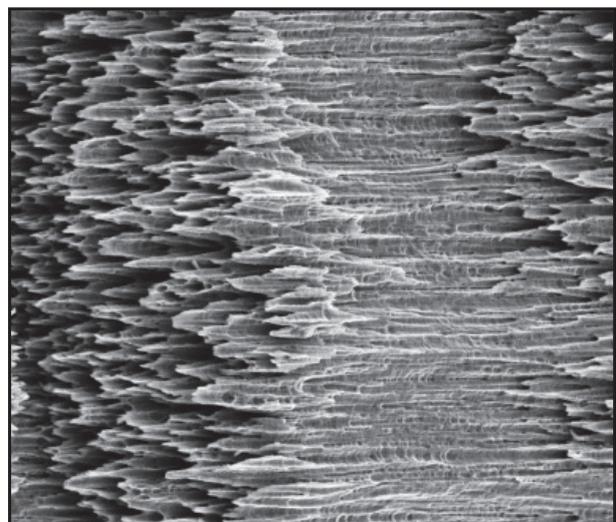
Korrosion in versteckten Bereichen ist eine häufige Unfallursache bei Drahtseilen. Im Rasterelektronenmikroskop sieht Korrosion oft aus wie ein Kunstwerk....

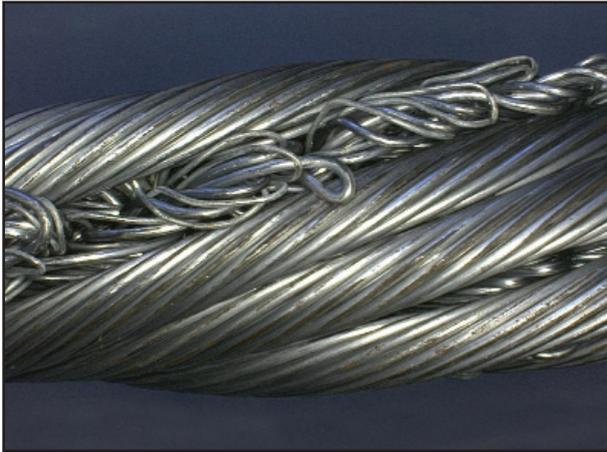
Wir helfen Ihnen, Seilschaden zu vermeiden. Eine schiefstehende Hakenflasche hat dieses Schadensbild verursacht.

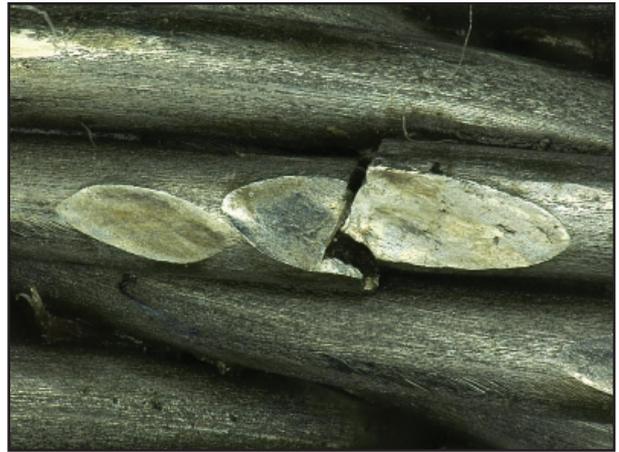
Drahtbrüche auf der Stahleinlage an der Berührungsstelle mit den Außenlitzen. Diese Arbeit wurde für CERN, Genf, durchgeführt.

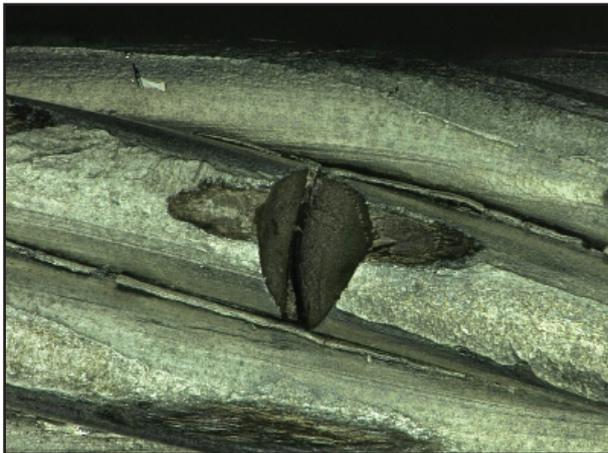
Ein "doppelter" Drahtbruch infolge einer Torsionsschwellbeanspruchung. Multifokusaufnahme im Digitalmikroskop.

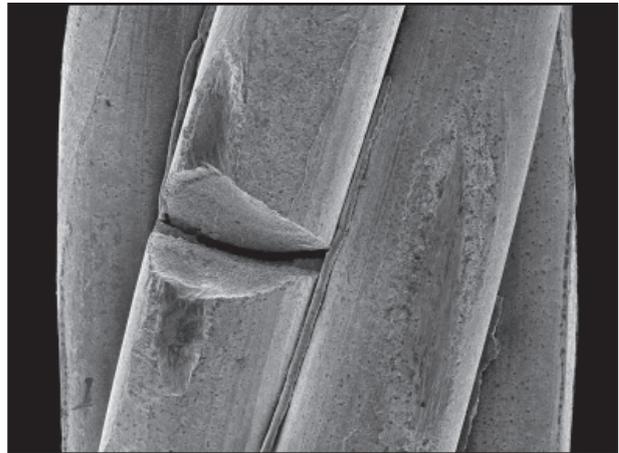
Ein "doppelter" Drahtbruch, gleicher Draht wie links. Rasterelektronenmikroskopisches Bild ohne Farbinformation zum Vergleich.

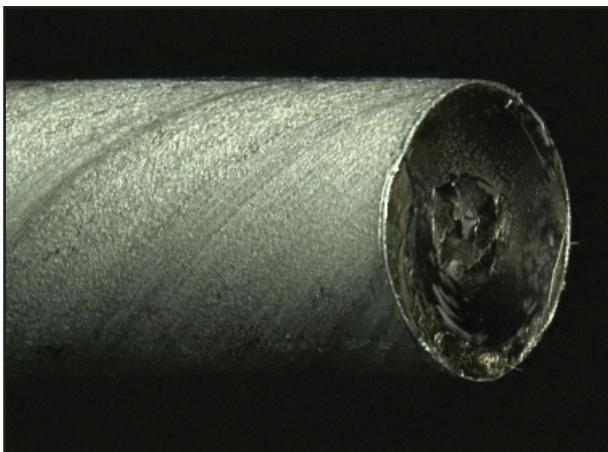
Dieser Draht ist in einem Torsionsversuch gebrochen. Die glänzende Bruchfläche liegt genau senkrecht zur Drahtachse.

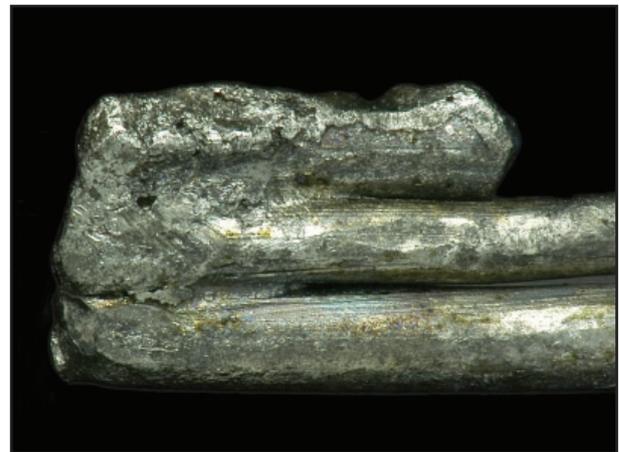
Fünf Menschen wurden getötet, als im Fernen Osten ein Hubseil riß. Das Seil war zuvor durch einen Blitzschlag beschädigt worden. Drahtdurchmesser 0,3 mm.

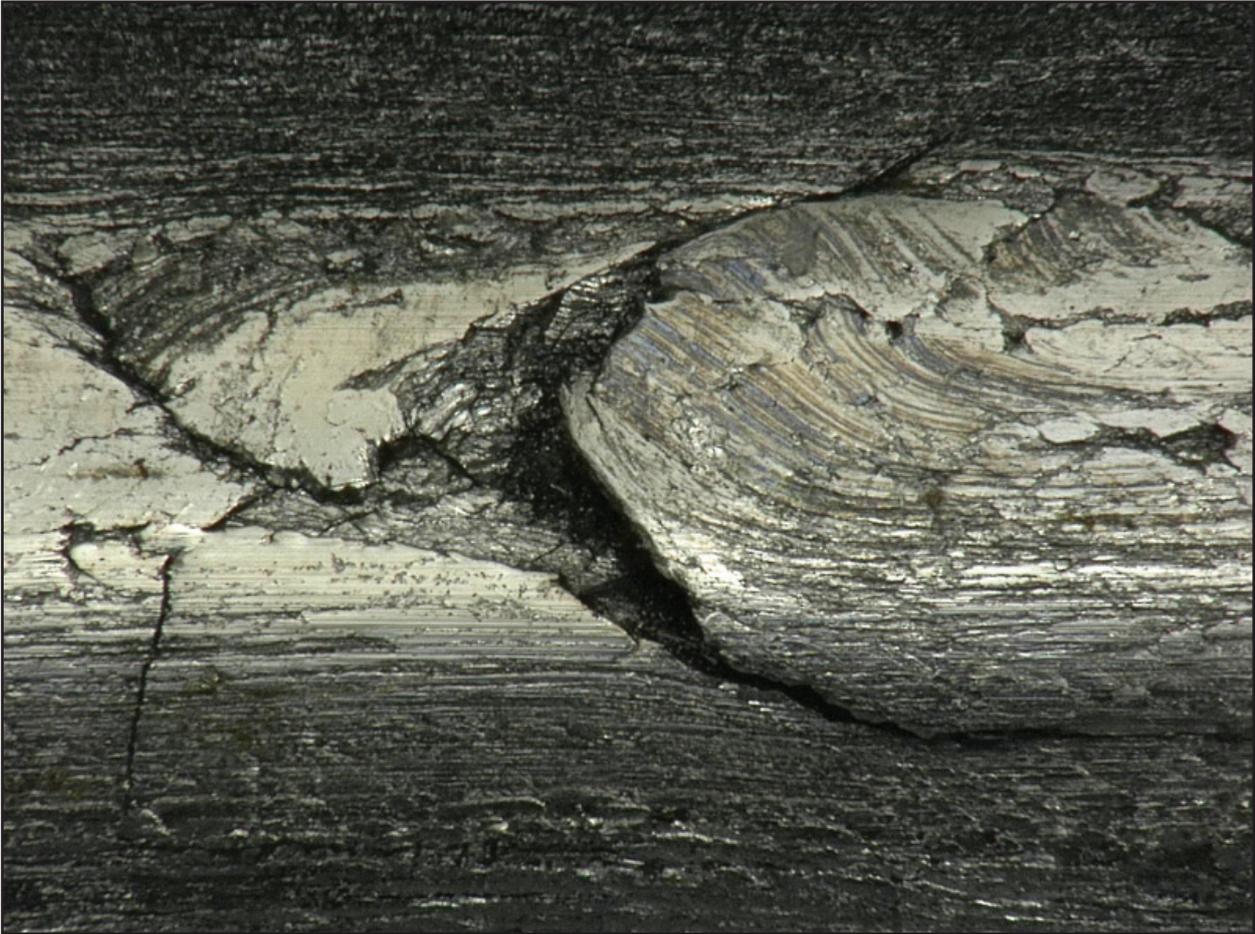
Dieser Seildraht hat einen Oberflächenfehler, der als Krähenfuß bezeichnet wird. Dieser Fehler wurde während des Drahtzugs erzeugt. Wenn ein solcher Schaden nicht durch die Eingangskontrolle des Drahtseilherstellers erkannt wird, kann er im Drahtseil vorzeitige Drahtbrüche erzeugen. Multifokusaufnahme im Digitalmikroskop.

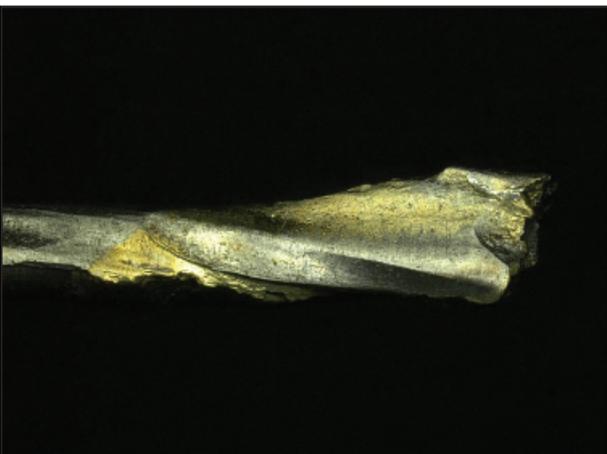
Eine fehlerhaft durchgeführte Lötstelle bei der Litzenherstellung hat zu diesem vorzeitigen Drahtbruch geführt. Digitalmikroskopische Aufnahme mit Farbinformationen.

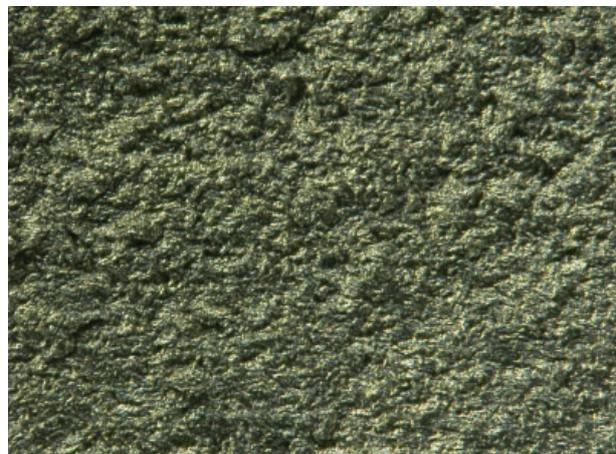
Oberfläche eines Ermüdungsbruchs (Digitalmikroskop, Vergrößerung 900 x). Derartige Vergrößerungen sind mit konventionellen Mikroskopen nicht erreichbar.

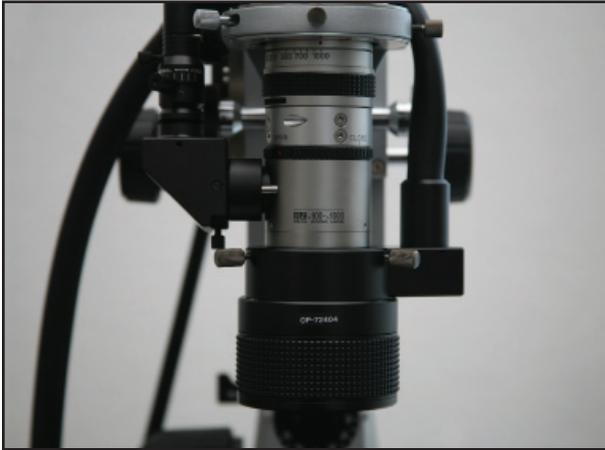
Wir untersuchen Drähte und Litzen mit zwei Digitalmikroskopen mit Multifokuseinrichtung und Vergrößerungen von 5x bis 1000 x.

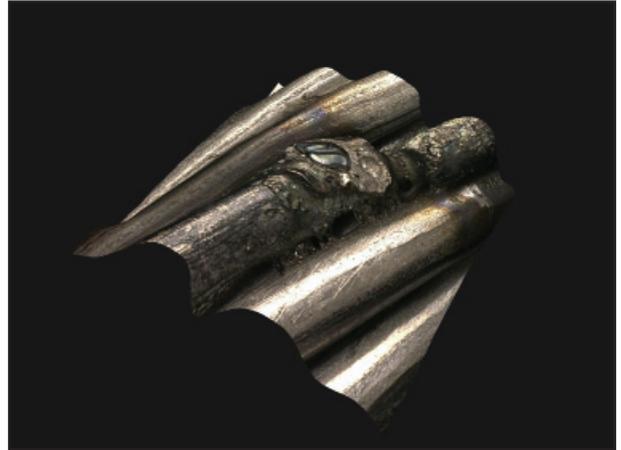
Beschädigung einer Litze durch einen Blitzschlag. Dieses 3D-Photo haben wir für die NASA (Kennedy Space Center) hergestellt.

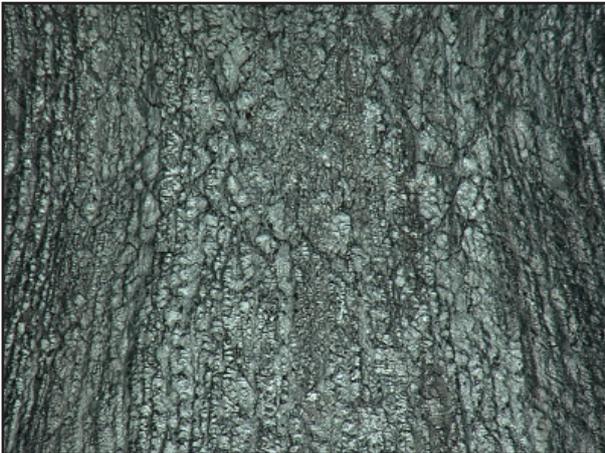
Drahtoberfläche eines Überlastbruchs. Die ursprünglich glatte Oberfläche hat sich infolge der Brucheinschnürung gefaltet. Labortest.

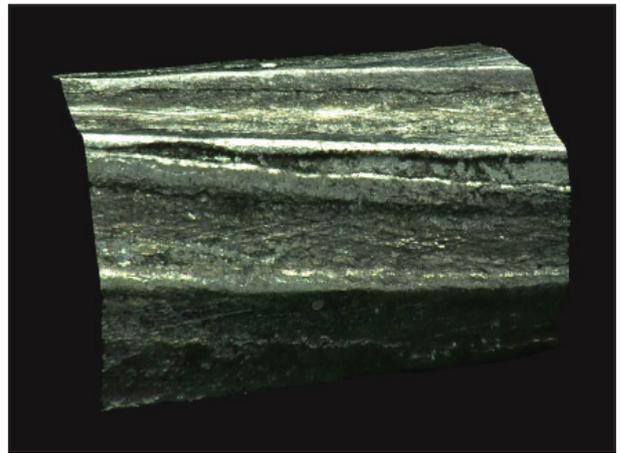
3D-Photo eines Kerndrahtes eines Stahldrahtseils. Das Seil war einem Dauerschwingversuch ausgesetzt worden.

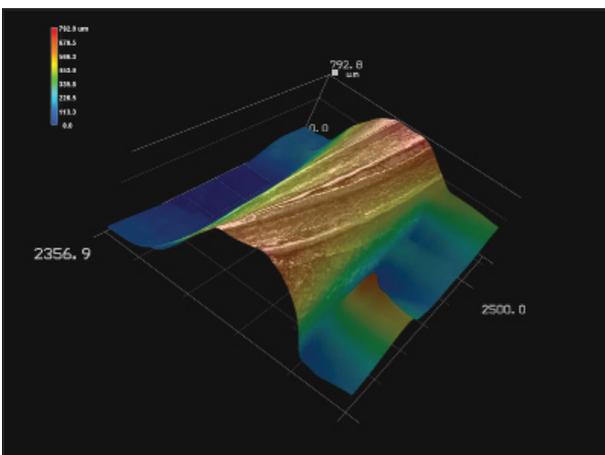
Der gleiche Kerndraht wie im vorherigen Bild, hier mit Farbkodierung.

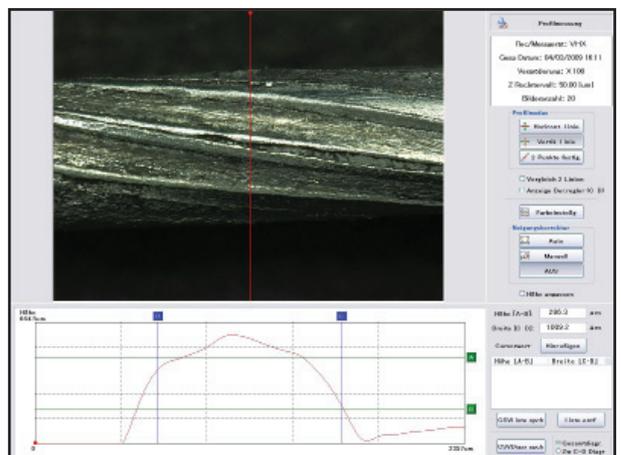
Die 3D- Bildtechnik erlaubt es uns, den Querschnitt einzelner Drähte zu untersuchen und zu vermessen.

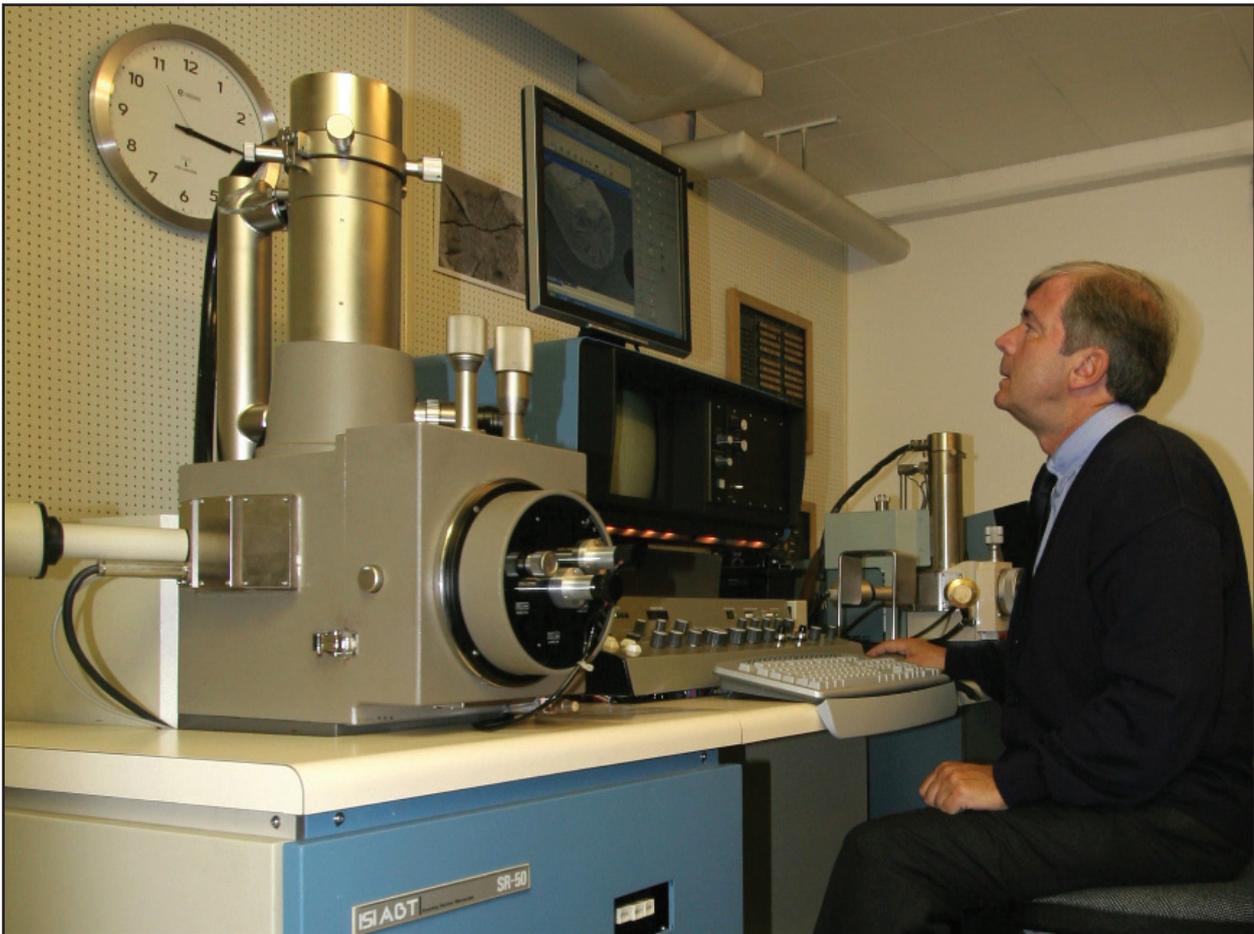
Unser Labor ist mit zwei Rasterelektronenmikroskopen ausgerüstet, die wir für die Schadensanalyse benutzen. Wir haben große Erfahrung in der Untersuchung von Draht- Litzen- oder Seilrissen. Hier sehen Sie Roland Verreet in seinem bevorzugten Arbeitsumfeld. Die große Probenkammer im Vordergrund erlaubt es uns, ganze Litzen oder sogar komplette Seilstücke zu untersuchen.

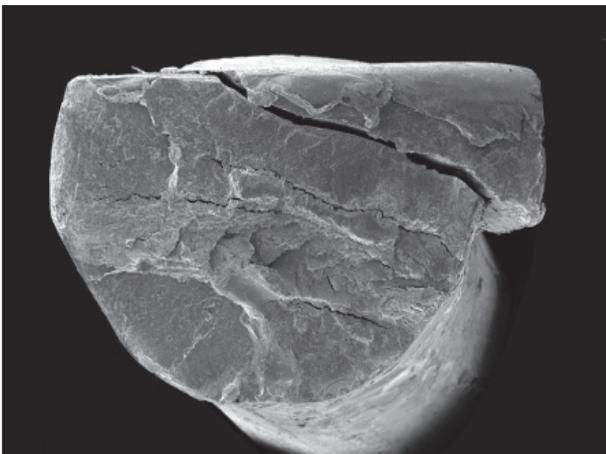
Außendraht eines Förderseiles, welches in einer südafrikanischen Miene bei der Mehrlagenspulung durch Schläge senkrecht zur Drahtachse zerstört wurde.

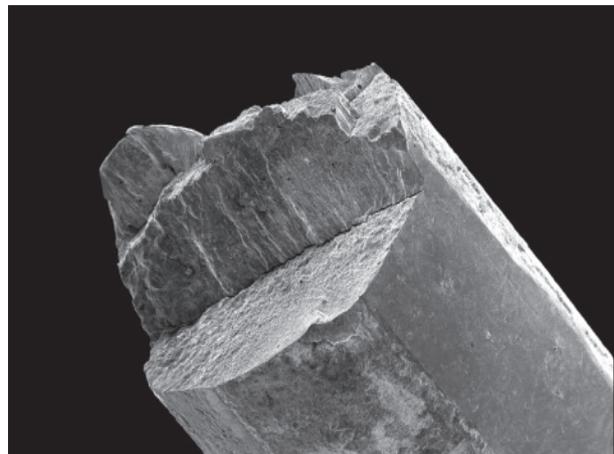
Dieser Außendraht eines Drahtseils wurde zunächst um etwa 50% durch einen Ermüdungsbruch geschwächt, bevor er vollständig versagte.

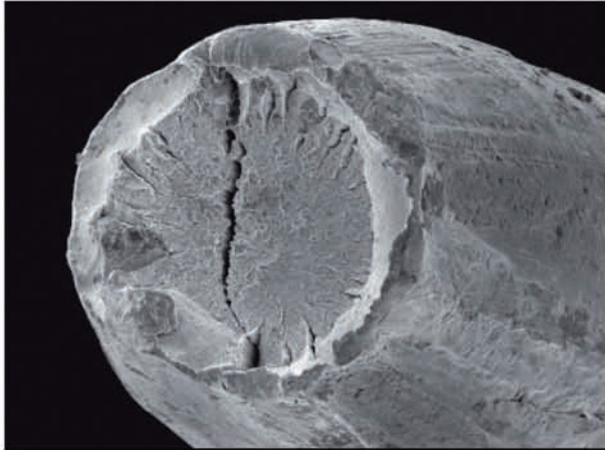
Überlastbruch eines Drahtes (ein typischer Zugkegel). Das Seil war aus der Seilscheibe herausgesprungen. Kunde: Shell

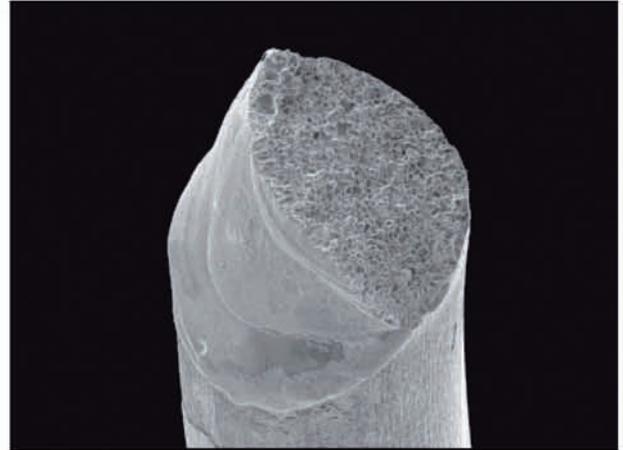
Seildraht, der durch einen künstlichen Blitzschlag getroffen wurde. Die Drahtstruktur hat sich rekristallisiert. Arbeit für NASA.

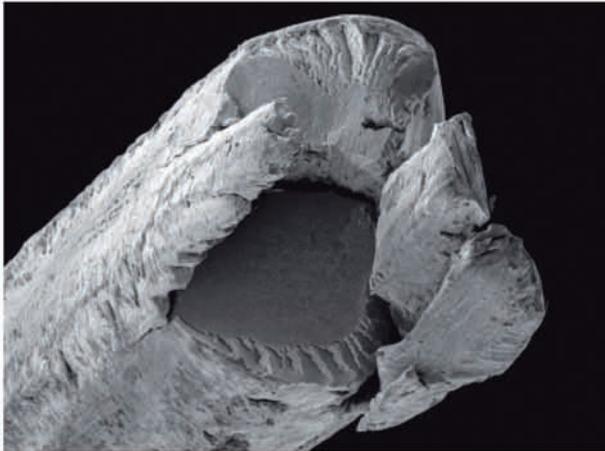
Mechanische Beschädigung eines Drahtes (gleiches Seil wie oben). Das Zentrum des Drahtes ist als Scherbruch gebrochen.

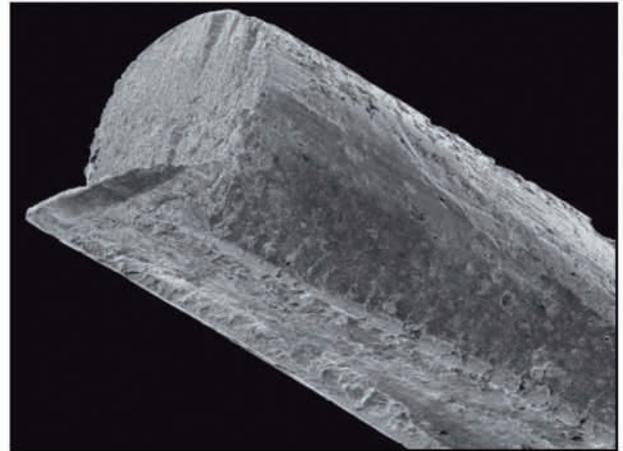
Ermüdungsbruch an der Berührungsstelle zweier benachbarter Außenlitzen des Seiles. Seilriß auf einem russischen Bohrgerät.

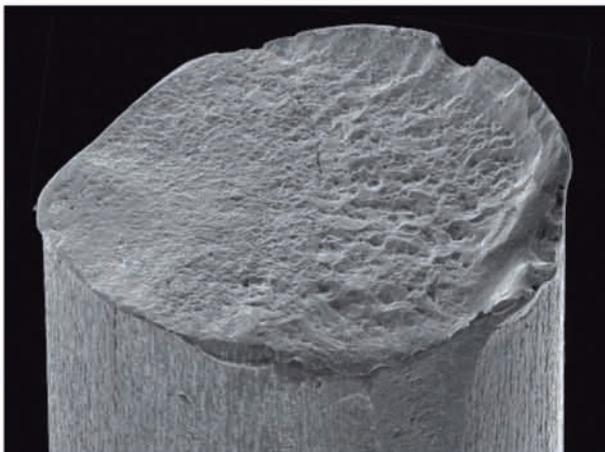
Nachdem dieser Draht durch Ermüdung gebrochen war, haben die Bruchenden gegeneinander gelegen und sich gegenseitig poliert (Schrägaufzug des Eiffelturms, Paris).

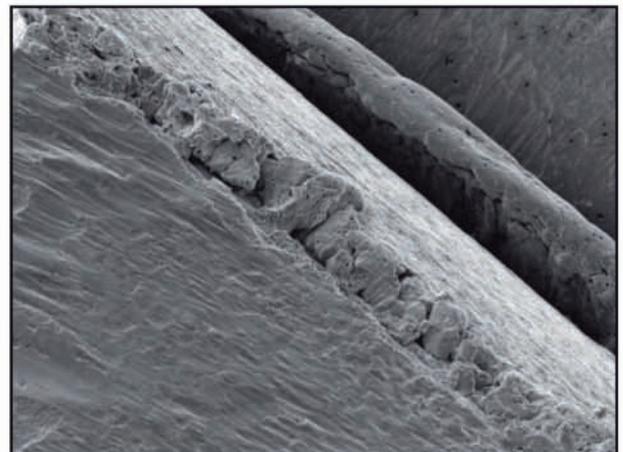
Überkreuzungsstelle zweier benachbarter Drähte. Die Zinkauflage und die eutektoide Zwischenlage auf dem Stahlmaterial ist abgerieben worden. Labortest.

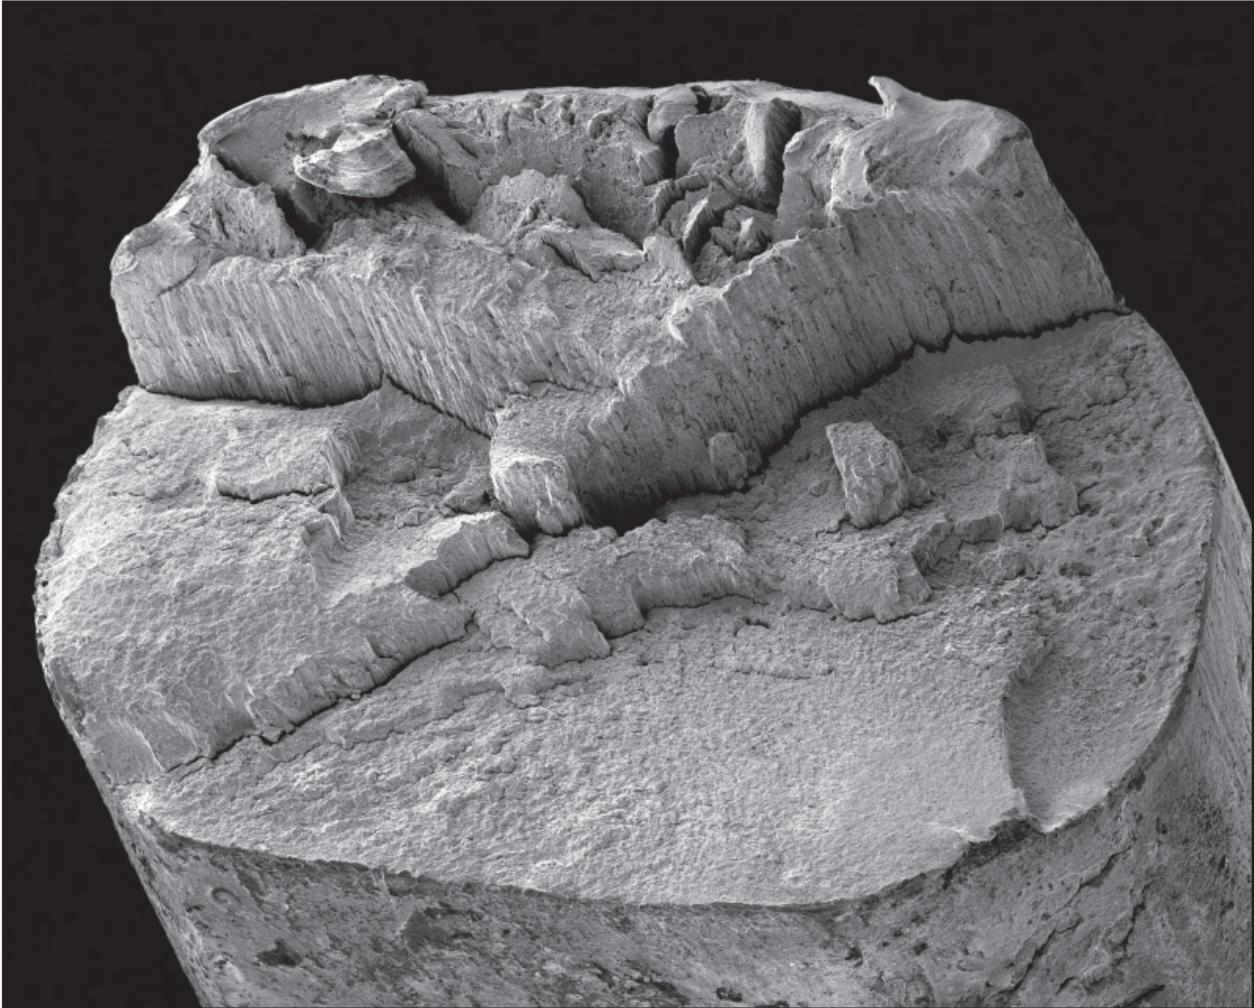
Ermüdungsbruch unter Einwirkung von hoher seitlicher Querkraft und Torsion. Dreikantlitzenseil in einer Bergbauanwendung, Telfer Mine, Australien.

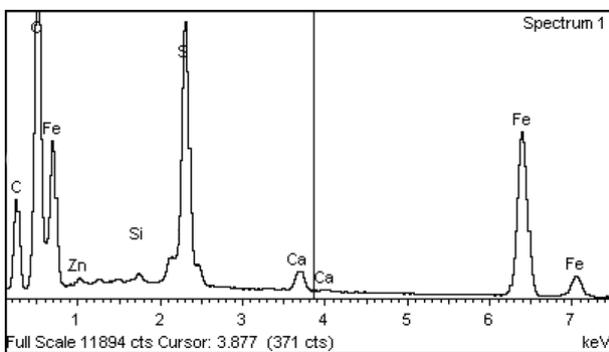
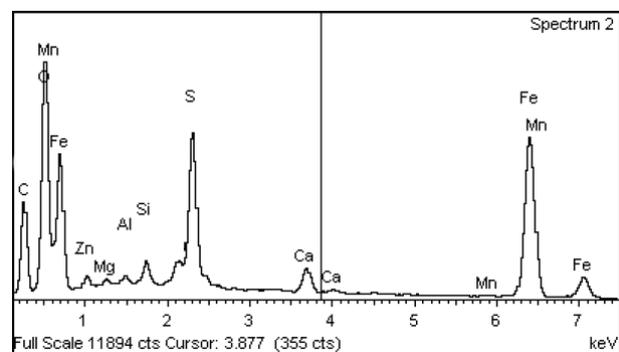
Ingenieurbüro für Drahtseiltechnik kann EDX- Analysen durchführen, um die chemische Zusammensetzung von Materialien, zum Beispiel von Einschlüssen in Seildrähten, zu ermitteln. Dieser Prozeß basiert auf der Messung von schwachen radioaktiven Strahlungen im Rasterelektronenmikroskop.

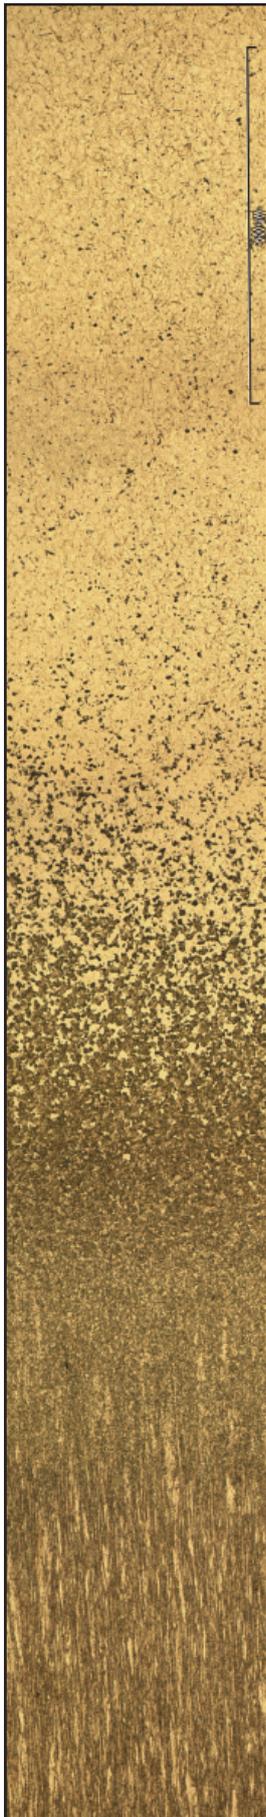
Das linke Bild zeigt einen Längsschnitt durch einen Seildraht, der am oberen Ende einem starken Hitzeeinfluß ausgesetzt wurde.

Man erkennt sehr deutlich den kontinuierlichen Übergang des Gefüges von der typischen länglichen Ziehstruktur (unten) zum Gefüge des rekristallisierten Stahls (oben).

Der Seildraht war während eines Schweißvorgangs auf einem Kranausleger starker Hitze ausgesetzt gewesen, das Seil ist später im Einsatz gerissen.

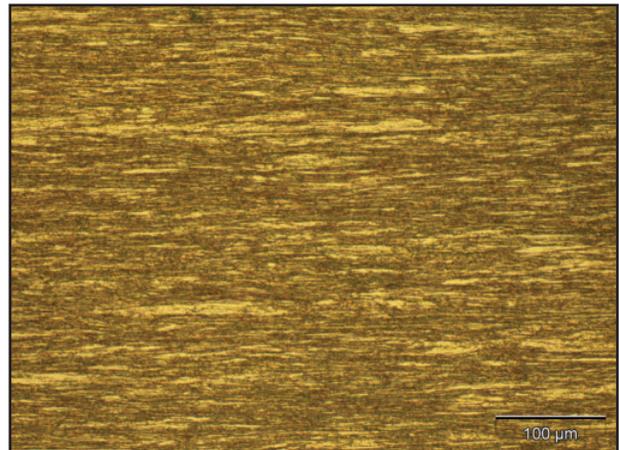
Typische feinlamellare Ziehstruktur mit Perlit (dunkel) und Ferrit (hell).

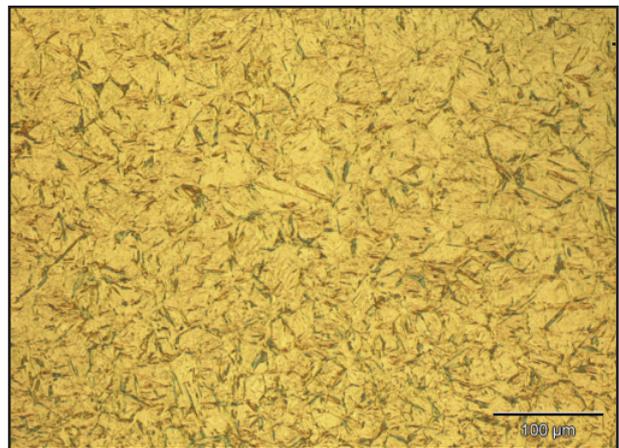
Das gegenüberliegende Drahtende war hohen Temperaturen ausgesetzt. Das Drahtgefüge hat sich rekristallisiert. Hierbei haben sich Martensit und Bainit gebildet.

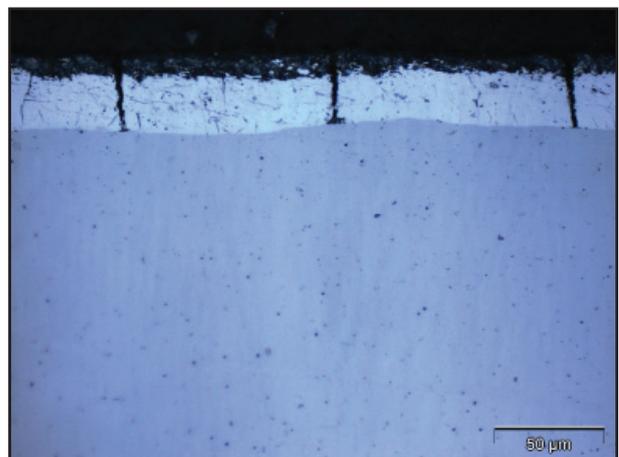
Rißbildungen in der Zinkauflage von verzinkten Stahldrähten. Ungeätzter Schliff.

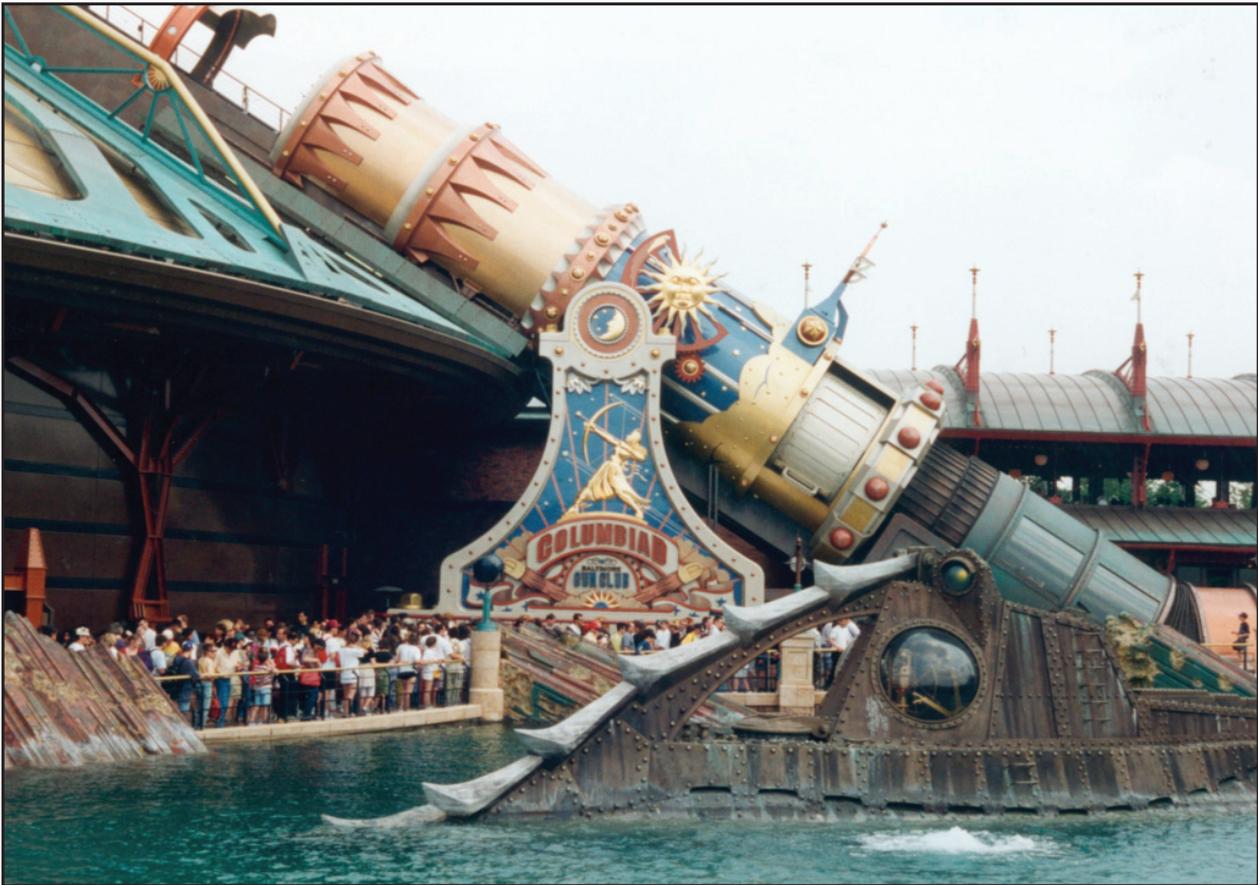
In den letzten 25 Jahren haben wir eine große Zahl von wirklich spektakulären Seilsystemen entwickelt oder verbessert. Ein Beispiel ist das hier gezeigte Katapult von Space Mountain bei EuroDisney Paris, welches Roland Verreet zusammen mit Jean-Marc Teissier entwickelt hat. Fast jeder Experte war davon überzeugt, daß wegen der hohen dynamischen Kräfte ein derartiges Katapult niemals mit Drahtseilen funktionieren würde. Und trotzdem haben wir es geschafft. Bis heute hat das mit Seilen angetriebene Katapult störungsfrei weit mehr als 100 Millionen Menschen in die Kuppel geschossen. *Wir danken dep, Grenoble*

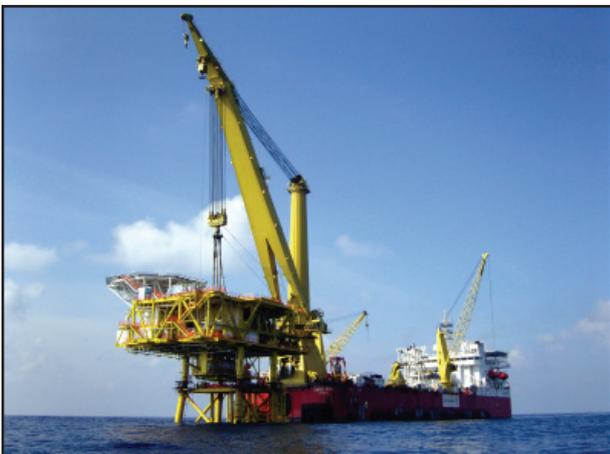
Wir haben geholfen, das Einschersystem des Kranes und der Rohrverlegeeinrichtung der Sapura 3000 zu verbessern....

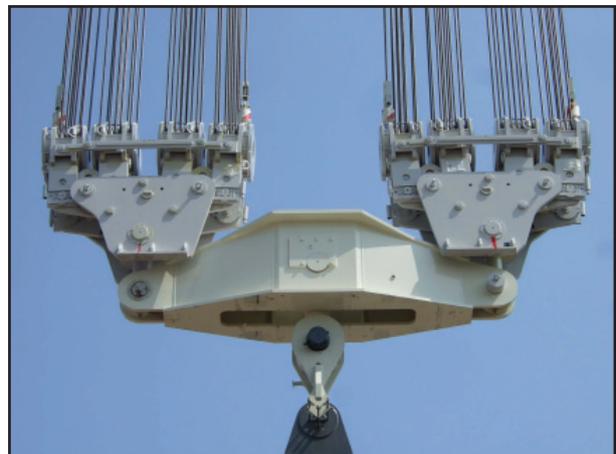
... und auch das komplexe Einschersystem des Terex Demag CC8200 Twin, des größten Landkrans der Erde.

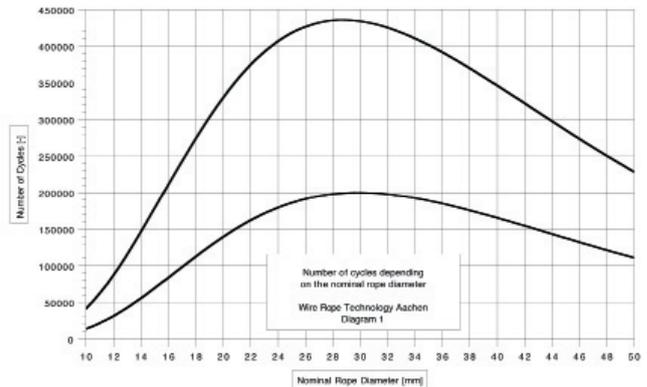
Wir können die Seillebensdauer bis Ablegereife (untere Kurve) und bis Bruch als Funktion des Seildurchmessers auftragen. Im vorliegenden Beispiel liegt der optimale Seildurchmesser bei etwa 30 mm.

Wir haben eine Computersoftware entwickelt, die es erlaubt, die Lebensdauer von Stahldrahtseilen zu berechnen. Für vorgegebene Bedingungen kann z.B. berechnet werden, welcher Seilennndurchmesser in einem vorgegebenen Seiltrieb die größte Lebensdauer erreichen wird.

Seildurchmesser, die kleiner sind als der optimale Seildurchmesser werden früher abgereift sein, weil die Stranglast für ein derartig dünneres Seil zu hoch ist. Seile mit einem Durchmesser größer als der optimale Seildurchmesser werden vorzeitig die Ablegereife erreichen, da sich für größere Seildurchmesser das Verhältnis D/d verschlechtert und deshalb höhere Biegespannungen auftreten. Unsere Software kann auch Ihren Seiltrieb optimieren.

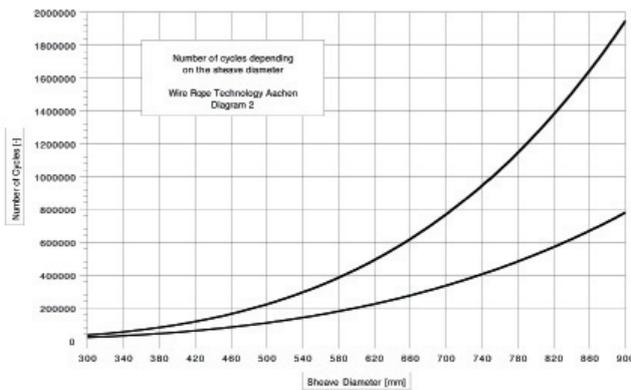
Seillebensdauer bis Ablegereife (untere Kurve) und bis Bruch in Abhängigkeit vom Seilscheibendurchmesser. Diese Kurven helfen Ihnen, Ihre Seilscheiben so auszulegen, daß Sie die gewünschte Seillebensdauer erreichen.

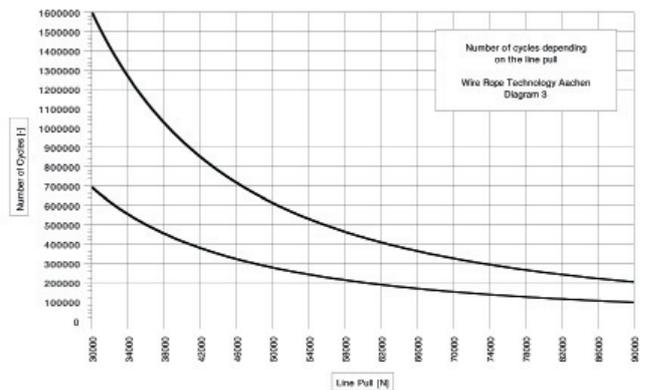
Wir können die Seillebensdauer bis Ablegereife (untere Kurve) und bis Bruch als Funktion der Stranglast auftragen. So können Sie Ihre Einscherung optimieren.

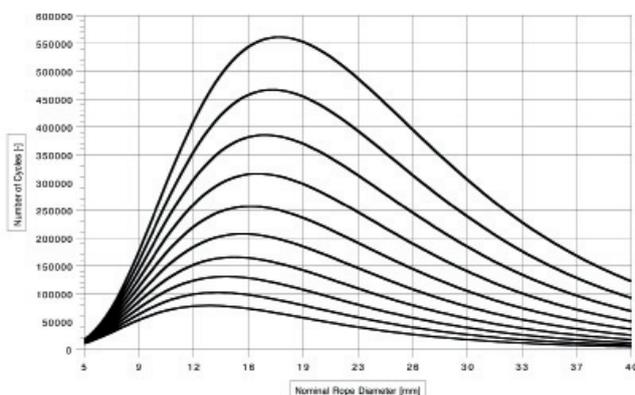
Unterschiedliche Seilscheibendurchmesser erzielen unterschiedliche Seillebensdauern. Auch verändert sich der optimale Seildurchmesser, wenn sich der Seilscheibendurchmesser verändert.

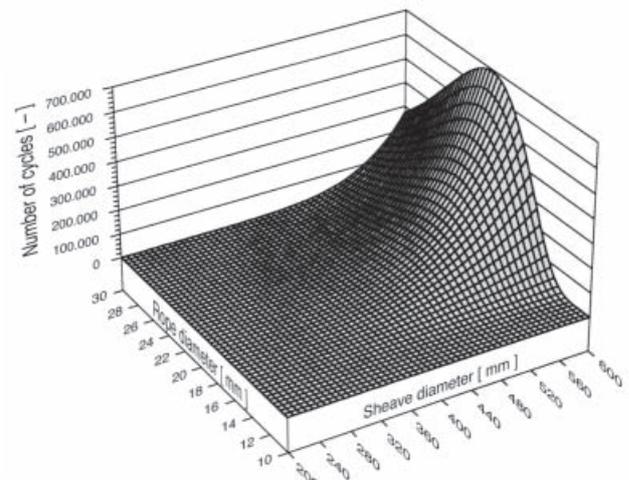
Wir können die Seillebensdauer dreidimensional als Funktion zweier Parameter darstellen, um zu zeigen, welcher Parameter geändert werden muß, um die größtmögliche Seillebensdauer zu erzielen.

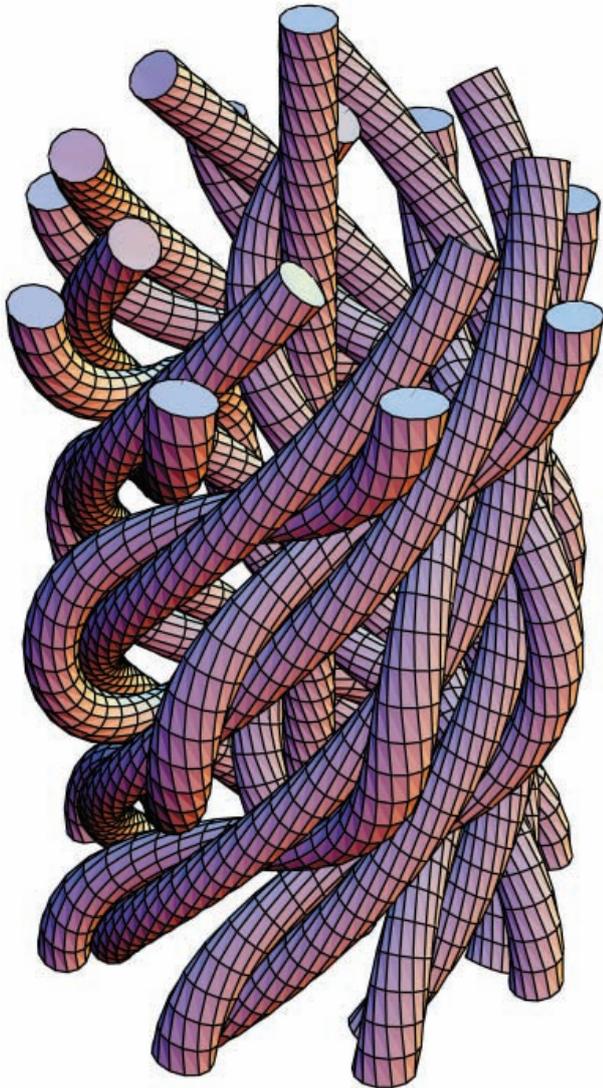
Unsere 2-D Software (rechts) analysiert die Litzen- und Seilquerschnitte in Bezug auf die Drahtdurchmesser und die Sperrungen zwischen den Drähten. Unsere 3-D Software (oben) ist einzigartig. Sie erlaubt es uns, das Drahtseil dreidimensional darzustellen, die Berührungsverhältnisse zwischen den Seilelementen zu analysieren und sogar einen virtuellen Spaziergang in das Seil hinein zu unternehmen.

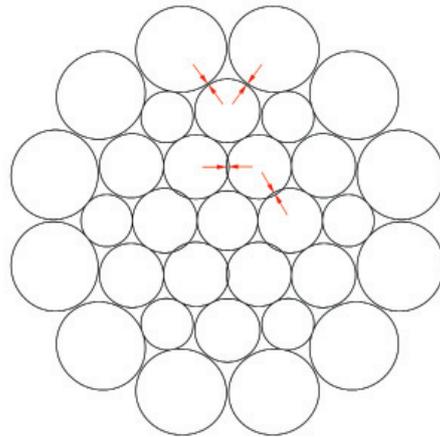
Eine schlecht berechnete oder schlecht hergestellte Litze mit falschen Drahtdurchmessern und fehlerhaften Sperrungen zwischen den Drähten.

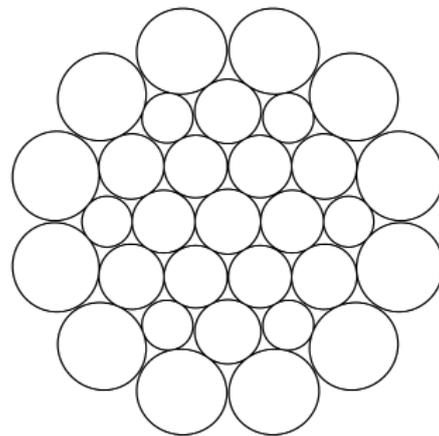
Eine korrekt berechnete Litze mit passenden Drahtdurchmessern und Sperrungen.

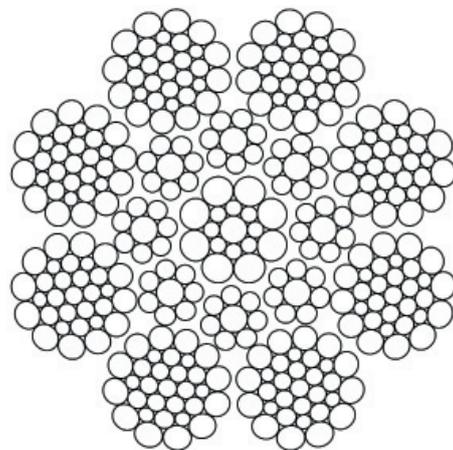
Querschnitt eines doppelparallel verseilten Drahtseils mit passenden Drahtstärken und gut gewählten Sperrungen.

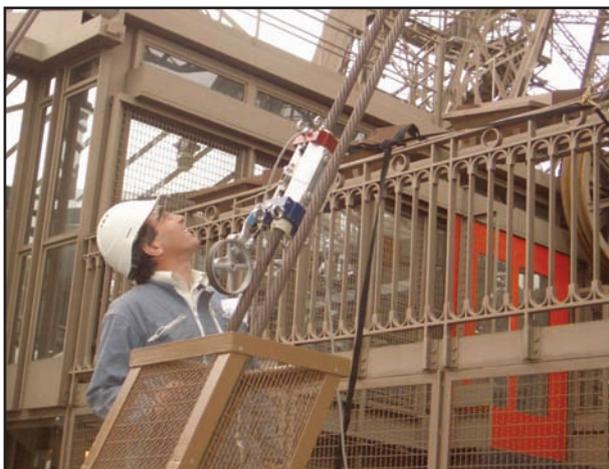
Jean- Marc Teissier inspiziert ein Aufzugseil auf dem Eiffelturm in Paris mit Hilfe eines magnetinduktiven Prüfgeräts.

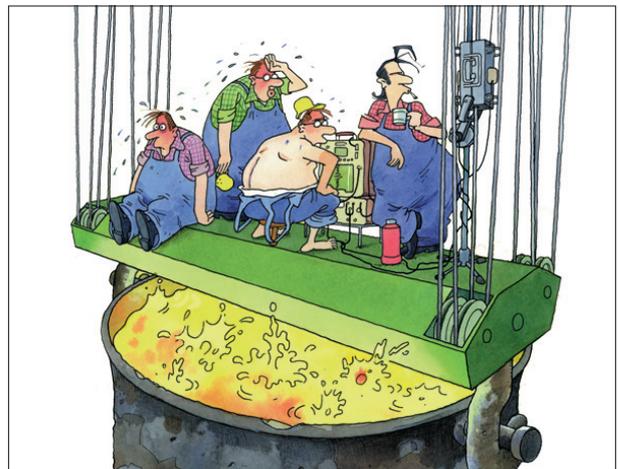
Wenn möglich, wird eine magnetinduktive Prüfung unter Last durchgeführt. Auf einem Gießkran ist dies eine heiße Angelegenheit!
